Spürhund im Dachstuhl

SERIE SACHVERSTÄNDIGE » Schimmelpilzschaden am Dachstuhl trotz eingebauter Wärmedämmung und Dampfbremse? Kaum zu glauben! Erst ein Schimmelpilzspürhund deckte den verborgenen mikrobiellen Schaden auf.

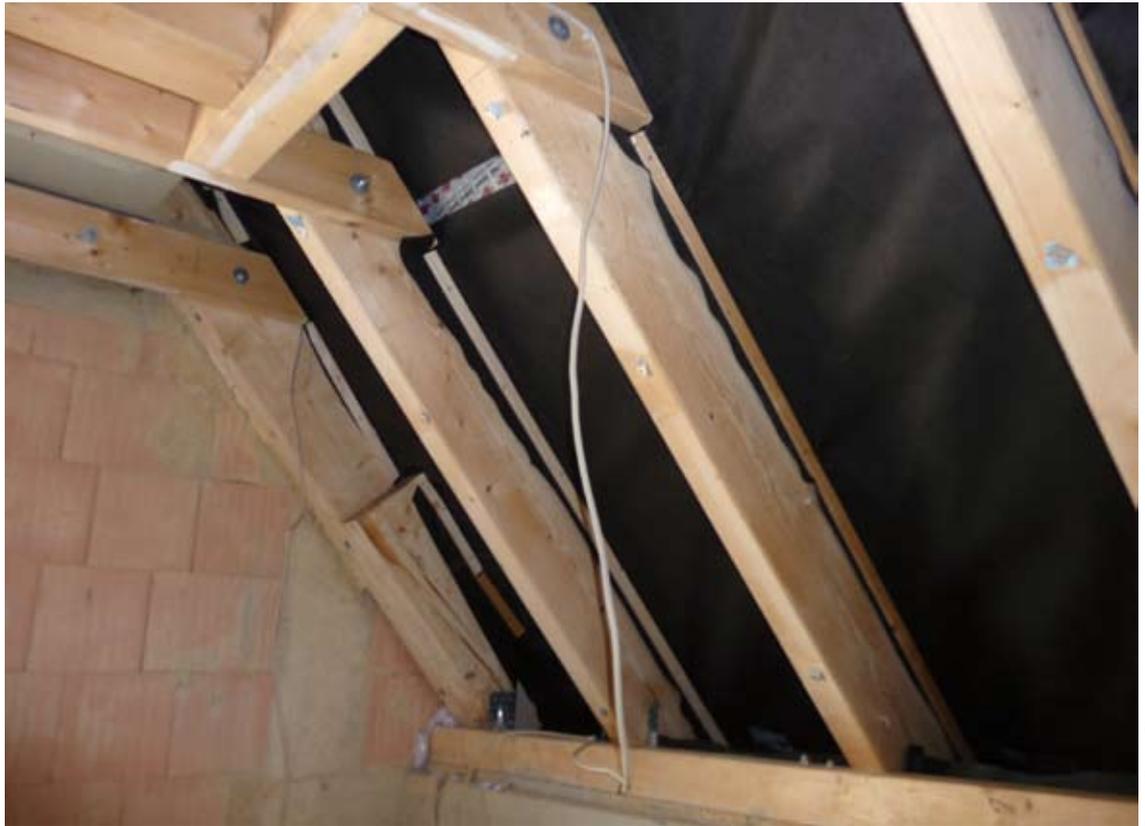
Um ein höchstmögliches Maß an Sicherheit vor einer mikrobiellen Belastung zu erreichen, wurde die vorhandene Unterspannbahn mit einer zusätzlich eingebrachten diffusionsoffenen Unterdeckbahn zum Innenraum hin abgetrennt.

Eine mechanische Bearbeitung war hier nicht möglich. Auch mit Chemie konnte nicht vorgegangen werden. Dies hätte eine Zerstörung der Unterspannbahn zur Folge gehabt. Um hier jedoch ein höchstmögliches Maß an Sicherheit vor einer mikrobiellen Belastung zu erreichen, wurde die vorhandene Unterspannbahn mit einer zusätzlich eingebrachten diffusionsoffenen Unterdeckbahn zum Innenraum hin abgetrennt. Diese Bahn wurde in jedem

Sparrenfeld mit Holzleisten gesichert. So konnte gewährleistet werden, dass von außen keine Schimmelpilzbelastungen mehr nach innen gelangen können.

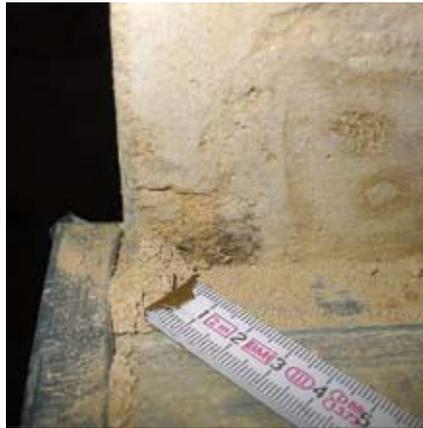
Dampfbremse geöffnet. Die Innenseite der Dampfbremse und die Wärmedämmung waren tiefend nass. Nach dem Entfernen der Wärmedämmung wurde festgestellt, dass auch an der Unterseite der Unterspannbahn Wassertropfen hingen. Die Mineralwolldämmung zeigte schon deutliche dunkle Verfärbungen. Auch an den Sparren waren diese Verfärbungen sichtbar.

Der Hund ignorierte die Putzverfärbungen, markierte aber sehr auffällig den fertig gedämmten und mit einer Dampfbremse versehenen Dachbereich.

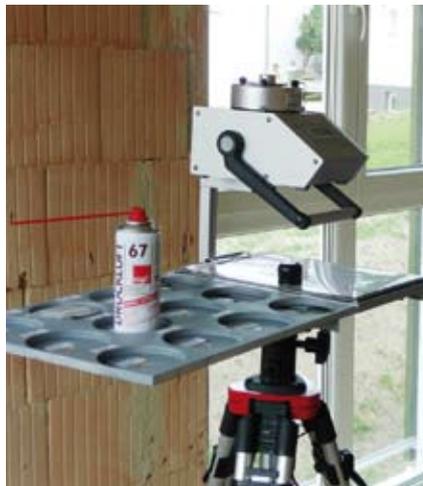
Nach der erfolgten Sanierung wurde eine sogenannte Freimessung als Erfolgskontrolle der Sanierung ausgeführt.

Während all dieser Arbeiten wurden in allen Räumen Hepa-Raumluftfilter zur Reinigung der Raumluft aufgestellt. Als Abschluss der Sanierung erfolgte eine Feinreinigung des Gebäudes. Nach der erfolgten Sanierung wurde eine sogenannte Freimessung als Erfolgskontrolle der Sanierung ausgeführt. Dabei wurden wie vor der Sanierung Luftkeimmessungen zum Nachweis der Keimkonzentrationen an Schimmelpilzen in der Raumluft ausgeführt. Auch hier sind wieder Vergleichsmessungen mit der Außenluft herangezogen worden. Auch die Messungen vor der

Sanierung können als Vergleich einer Reduktion der Sporenbelastungen dienen. Mit dieser Kontrolle wird ein nachhaltiger Sanierungserfolg belegt. Erst nach der erfolgten Sanierung und dem Nachweis des Erfolgs durch die Freimessung wurden eine neue Zellulose-Wärmedämmung als Vollsparrendämmung sowie eine feuchteadaptive Dampfbremse eingebracht.
