**SERIE SACHVERSTÄNDIGE**

# Augen auf beim Folienkauf

Wenn die diffusionshemmende Luftdichtheitsschicht funktional zu einer diffusionsoffenen Unterdeckung wird. Oder anders ausgedrückt, kennt eine sogenannte „intelligente Dampfbremse“ beim Neubau ihre eigentliche Aufgabe?

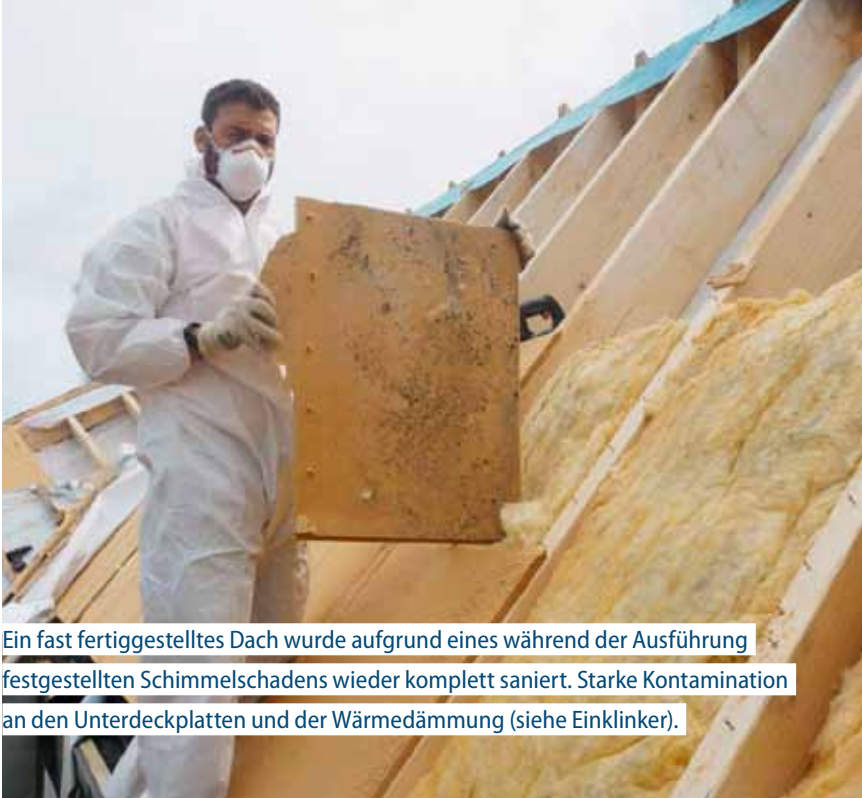
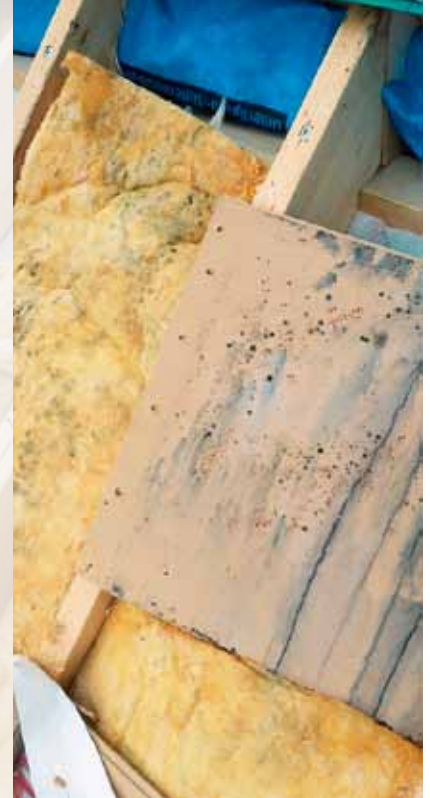
Ein fast fertiggestelltes Dach wurde aufgrund eines während der Ausführung festgestellten Schimmelschadens wieder komplett saniert. Starke Kontamination an den Unterdeckplatten und der Wärmedämmung (siehe Einklinker).

Aufgrund der nach Fertigstellung zugedachten Nutzung des Gebäudes kam für die Bauherren nur ein kompletter Rückbau des kontaminierten Materials ohne jegliche Kompromisse infrage. Die Laborergebnisse belegten, dass die untersuchten Gipskartonplatten nicht schimmelpilzbelastet waren. So wurde aufgrund des engen Zeitplans entschieden, die Dachschrägenbekleidung zu belassen und die Sanierung von außen auszuführen. In der Konsequenz musste hierfür die bereits ausgeführte Dacheindeckung mit der Dachlattung, die fertig gestellte Dachentwässerung, die Unterdeckbahn mit Unterdeckplatten sowie die Wärmedämmung ausgebaut und der Entsorgung zugeführt werden. Die sichtbaren Schimmelpilzbelastungen an den Sparren wurden durch Abschleifen und Abbürsten entfernt.

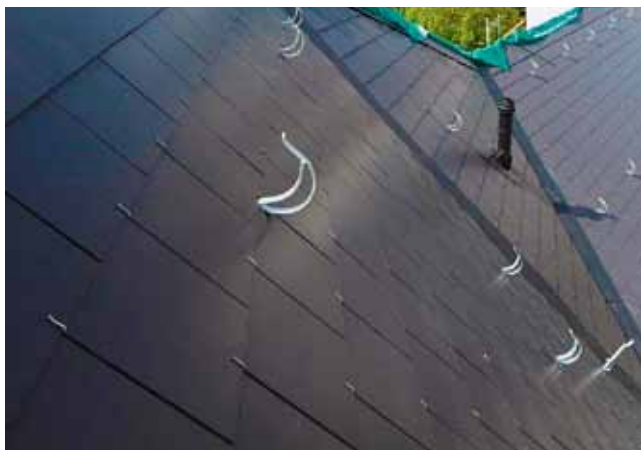
Als der Schimmelpilzbefall bemerkt wurde, waren die Klempnerarbeiten und die Unterkonstruktion komplett fertiggestellt. Die Dachfläche war zu 2/3 mit Dachplatten eingedeckt.

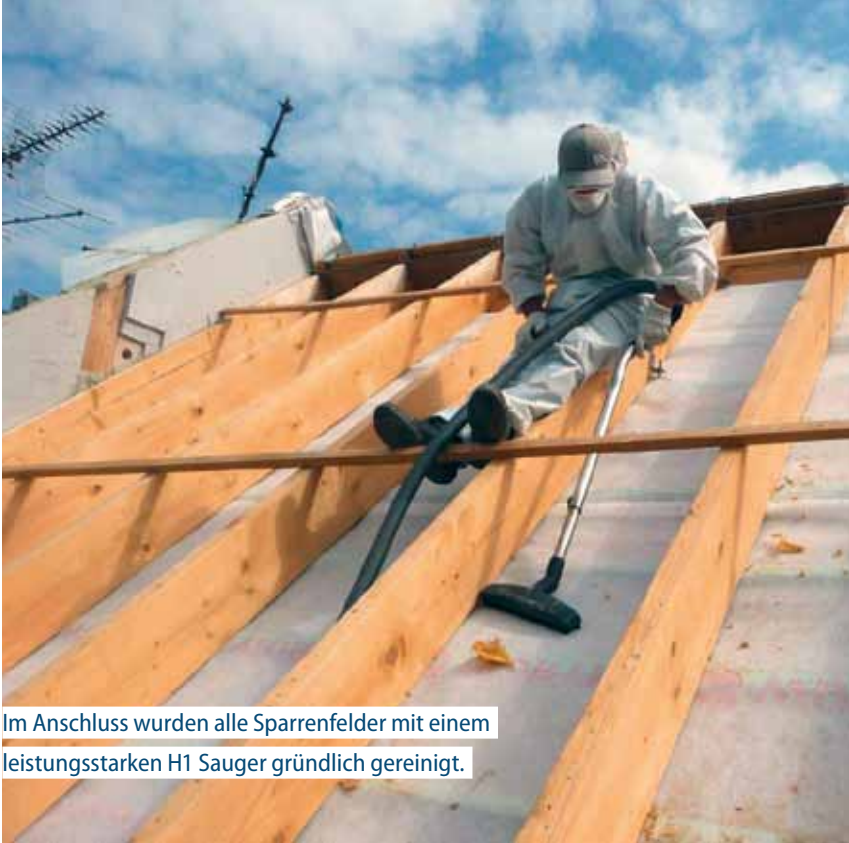
Im Anschluss wurden alle Sparrenfelder mit einem leistungsstarken H1 Sauger gründlich gereinigt.
